CATÁLOGO ARQUITECTÓNICO

NORMAS URBANÍSTICAS MUNICIPALES ANTIGÜEDAD (PALENCIA)

APROBACIÓN INICIAL

IGLESIA DE NUESTRA SEÑORA DE LA ASUNCIÓN

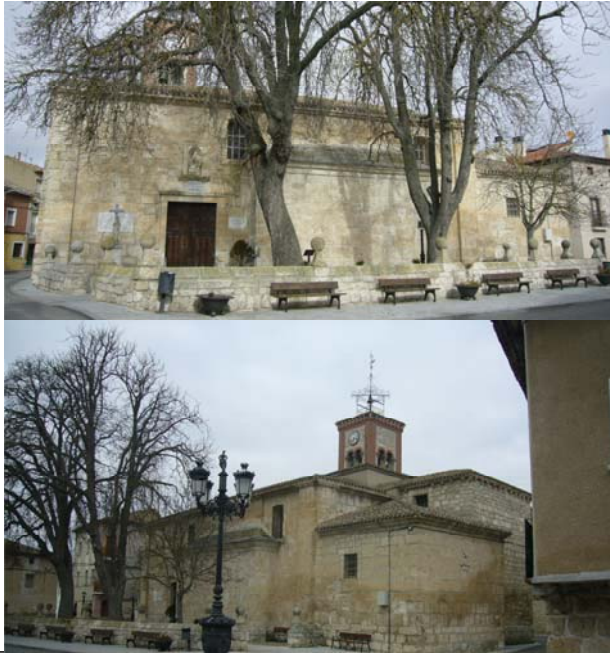
FOTOGRAFÍA

ESTADO DE CONSERVACIÓN: BUENO

La iglesia parroquial de la Asunción era en origen románica, pero se reconstruyó en el siglo XVII a base de mampostería, en marcado estilo barroco. De época románica, queda todavía una ventana ajimezada con arquillos de medio punto que descansan sobre capiteles lisos. Su planta se reparte en tres naves con cubiertas de cañón rebajado en la nave central. Dentro de ellas lucen varios retablos, así como un lucillo sepulcral con estatua adyacente en el presbiterio, del siglo XV. Es digno de admirar, su cruz parroquial de plata, de la segunda mitad del siglo XVI y, sobremanera, una custodia de plata, del siglo XVII.

Se deberá proteger el conjunto de la edificación, el espacio libre exterior y sus muros de cierre.

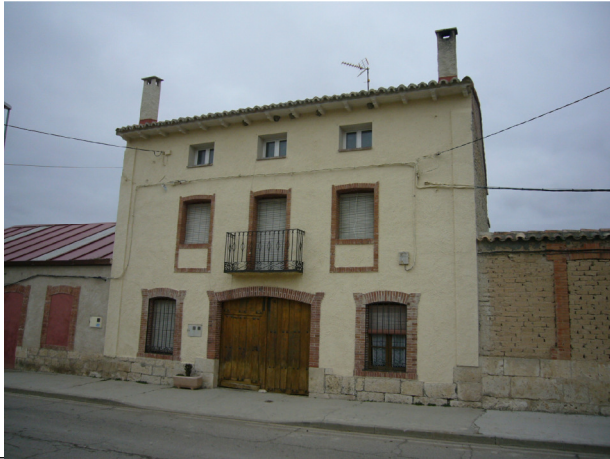
FOTOGRAFÍA

DIRECCIÓN: C/ Escuelas 14 TIPOLOGÍA Y USO: Edificación residencial SUPERFICIE: 313 m²
AÑO DE CONSTRUCCIÓN: 1920 ALTURA: b+2 SUPERFICIE CONSTRUIDA: 378 m²

Edificación adosada tradicional de dos plantas y desván o altillo. Zócalo de piedra y restos de fachada con un enfoscado de mortero coloreado. Los dinteles y los cercos de los huecos son de ladrillo. Destaca el portón de madera de entrada. La estructura y carpinterías son de madera. La cubierta es de teja cerámica árabe y el alero de madera.

Se mantendrá la volumetría de la edificación original y se deberá proteger todos los elementos constructivos tradicionales, dinteles de ladrillo, portón de madera cubierta y alero. Se procurará el ocultamiento de las instalaciones de fachada y la sustitución de las carpinterías existentes de aluminio por otras de madera o similar.

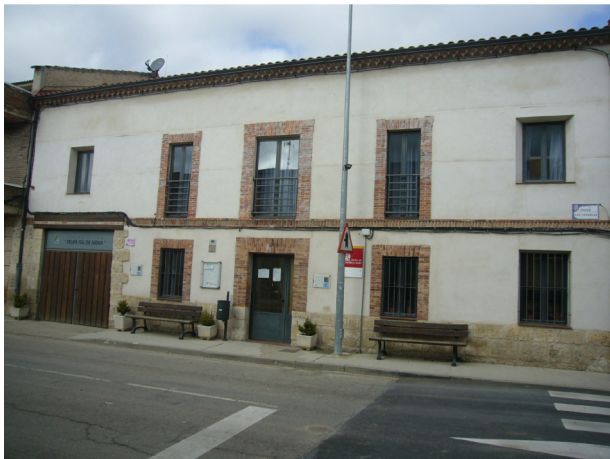
FOTOGRAFÍA

DIRECCIÓN: C/ Escuelas 72	TIPOLOGÍA Y USO: Equipamiento	SUPERFICIE: 310 m ²
AÑO DE CONSTRUCCIÓN: 1920	ALTURA: b+1	SUPERFICIE CONSTRUIDA: 511 m ²

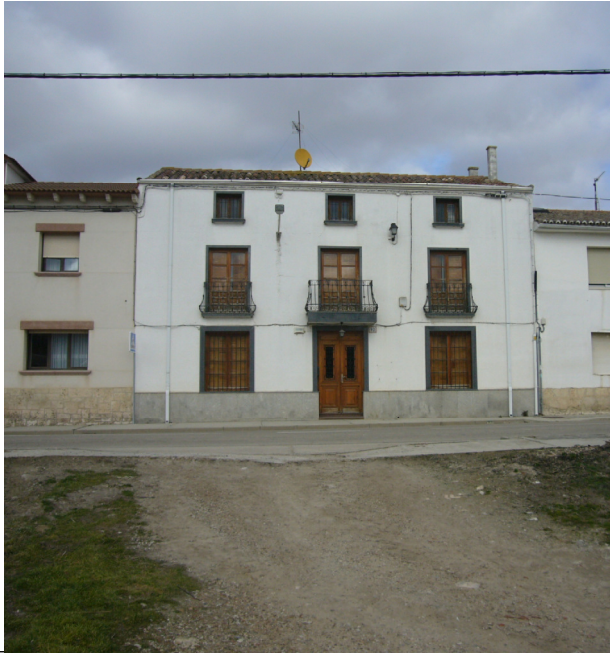
FOTOGRAFÍA

DIRECCIÓN: C/ Escuelas 92

TIPOLOGÍA Y USO: Edificación residencial SUPERFICIE: 374 m²

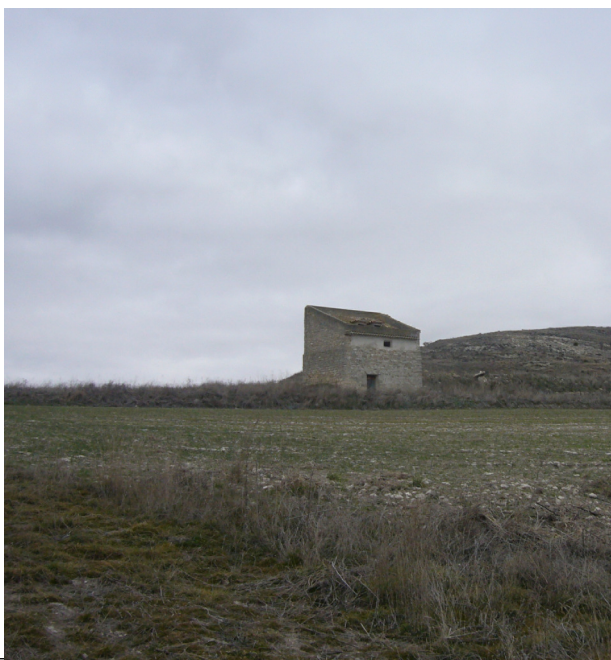
FOTOGRAFÍA

Elemento de la arquitectura tradicional de la zona. De planta rectangular, zócalo de piedra y resto del muro construido en piedra y adobe. Cubierta a un agua de teja árabe. Actualmente en desuso y en un estado de deterioro progresivo.

Edificio tradicional con valores etnográficos. Se procurara mantenerlo en uso y evitar su abandono o degradación.

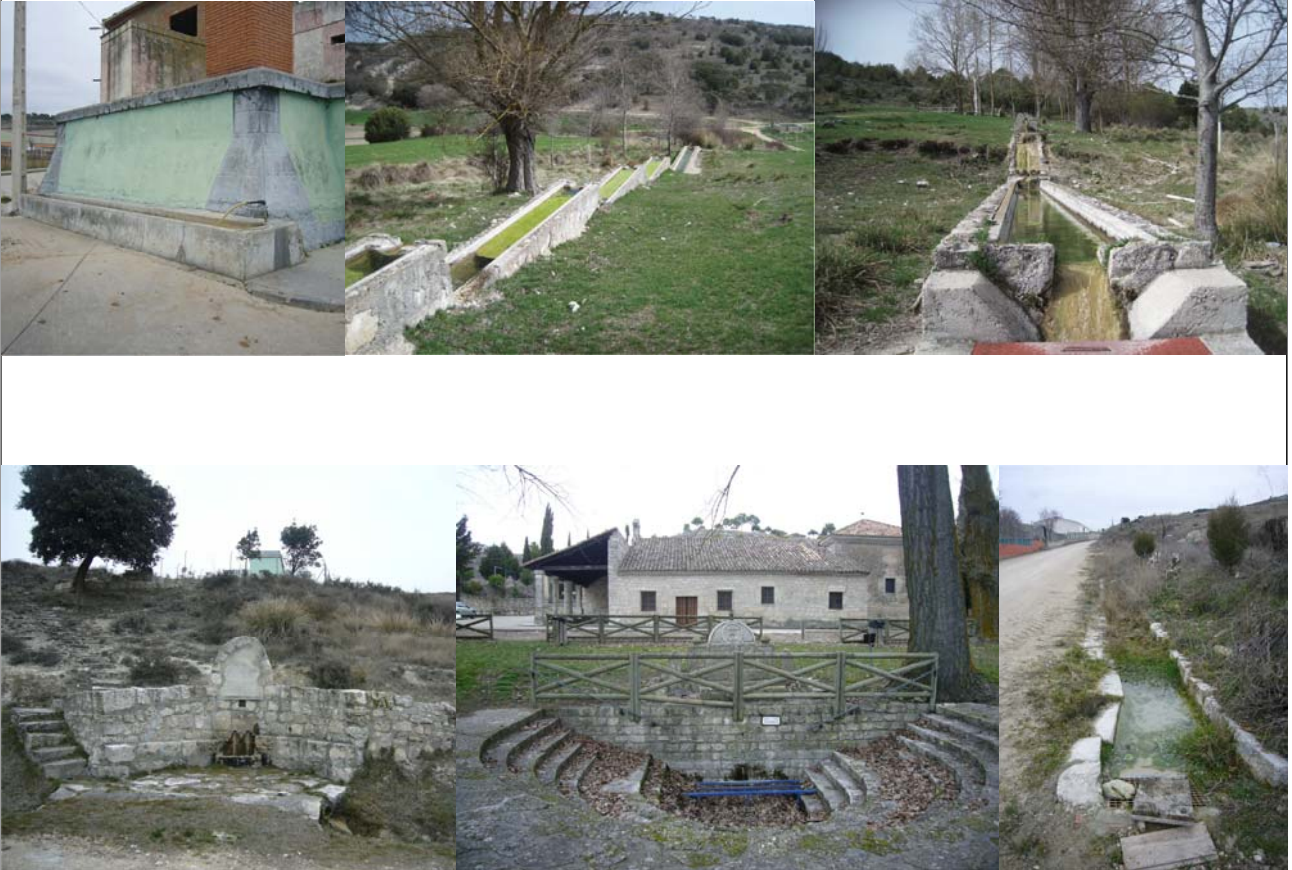
FOTOGRAFÍA

Pequeñas construcciones populares formadas por mampuestos de piedras calizas. Podemos encontrarlos multitud de ejemplos en todo el municipio. Todos ellos son elementos a proteger.

Elemento tradicional con valores etnográficos. Se procurara mantenerlo en uso y evitar su abandono o degradación.

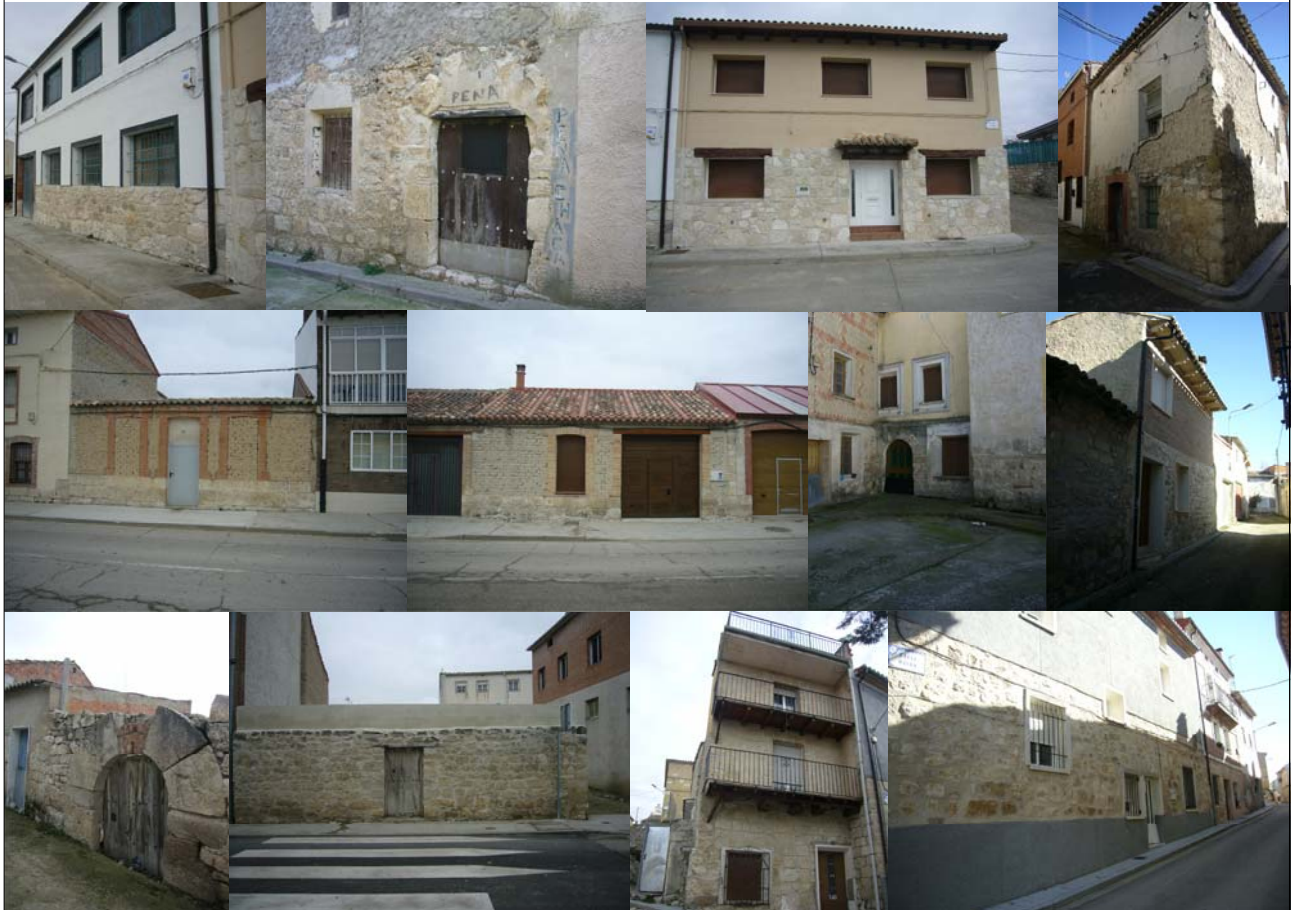
FOTOGRAFÍA

Son elementos catalogados en esta ficha todos aquellos elementos arquitectónicos tradicionales en el municipio de Antigüedad, características de su caserío. Estos elementos son sobre todo: zócalos de piedra, cantería en plantas bajas, arcos de piedra, recercados y dinteles de piedra en los huecos de las fachadas, aleros, los enrejados de forja de las barandillas, portones de madera, tapiales, arcos de piedra, etc. Su inclusión en el catálogo se debe a sus valores tradicionales y etnográficos, y a su peculiar riqueza tipológica, que hay que preservar, bien mediante su recuperación o sino reutilizándolos según se describe en la normativa.

Se deberán proteger el conjunto de los elementos e integrarlos en las nuevas construcciones.
